**RECUPERI ARCHITETTONICI E
INFRASTRUTTURE**

RECUPERI ARCHITETTONICI E INFRASTRUTTURE

PERCORSO CICLABILE FORLANINI-MUZZA

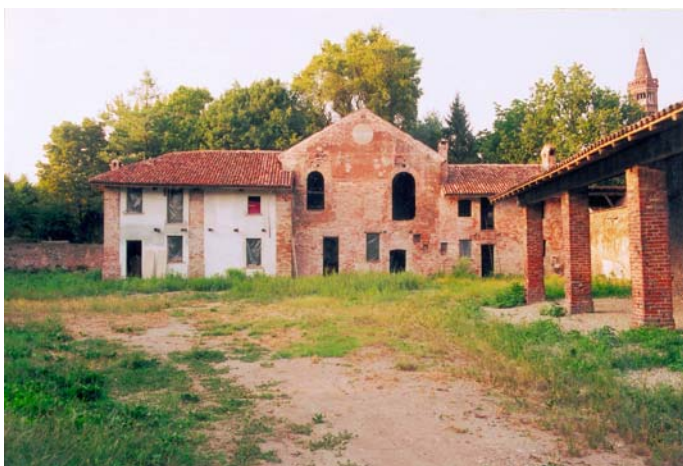
Il Mulino dell'Abbazia di Chiaravalle, risalente al XII° sec., versava in pessime condizioni e rischiava il crollo a causa del tetto pericolante e del dissesto dei muri portanti. Per questi motivi la Comunità Monastica nel 1995 aveva commissionato al proprio tecnico di fiducia un progetto per la messa in sicurezza di questo importante manufatto e per un adeguato recupero. Risale al gennaio 1996 la prima richiesta di finanziamento al Parco per l'attuazione del progetto altrimenti irrealizzabile. Nel contempo fu manifestata la disponibilità da parte dell'Autostrada Serenissima S.p.a ad erogare, a fondo perduto e ai sensi della Legge n. 512/82, un contributo per il restauro dell'edificio. Nel 1999 venne firmato dai legali rappresentanti (Comune di Milano, CCIAA di Milano e Provincia di Milano) l'accordo preliminare con l'Autostrada Serenissima con il quale si destinava, tra gli altri, anche un finanziamento per il restauro conservativo del Mulino di Chiaravalle. Nell'aprile del 2000 sono iniziati i lavori di restauro.

Il Mulino di Chiaravalle, alle porte di Milano Foto di S. Fiorillo

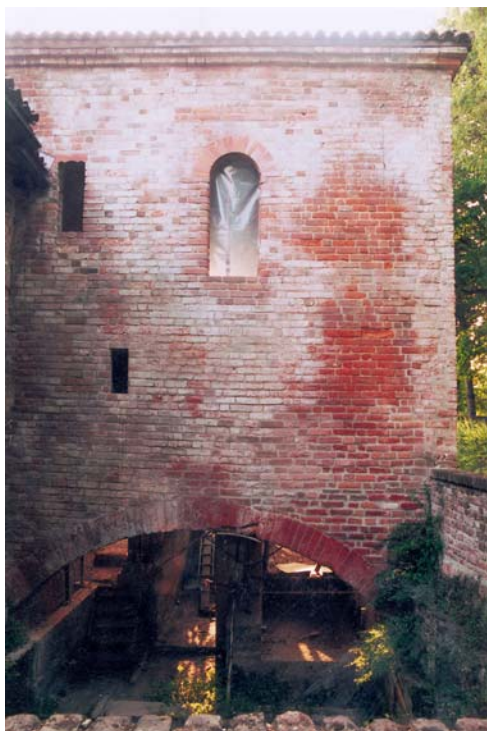
L'arco sospeso sul corso d'acqua Foto di S. Fiorillo

pavimentazione di diversi centimetri in massello di cemento. Questo peso mal distribuito e non legato da rete o ferri ha messo in crisi tutta la struttura di supporto compreso gli archi sottostanti, in particolare l'arco centrale con funzione di rompitratta dove insistono le travi che compongono la soletta.

Dopo un attenta analisi dei carichi, per far sì che la struttura lignea che sostiene la soletta (travi e assiti) rimanga intatta nel tempo e non subisca alcuna trasformazione, si è pensato di rafforzarla con un sistema strutturale seguendo parzialmente il metodo Turrini-Piazza che consiste in una collaborazione tra un massello in c. a. con rete elettrosaldata e ferri ad aderenza migliorata di diametro 12/16/18 graffiati alle pareti perimetrali con resina.

Per quel che riguarda la soletta nel corpo a nord dell'edificio centrale, visto lo stato di particolare degrado precedentemente descritto, si è intervenuti legando tutte le pareti perimetrali tramite perforazioni incrociate a distanze di circa 30 cm e una profondità di 1-1.30 m dove poi sono state inserite barre in acciaio da 12 mm poi annegate con malte espansive. Le varie travi della soletta che insistono sull'arco centrale sono state sospese singolarmente tramite tiranti in acciaio *inox* che dalla trave vanno ad affrancarsi con dadi da 2 putrelle HE che corrono parallelamente allo stesso arco; il tutto poi è stato "annegato" nel massello.

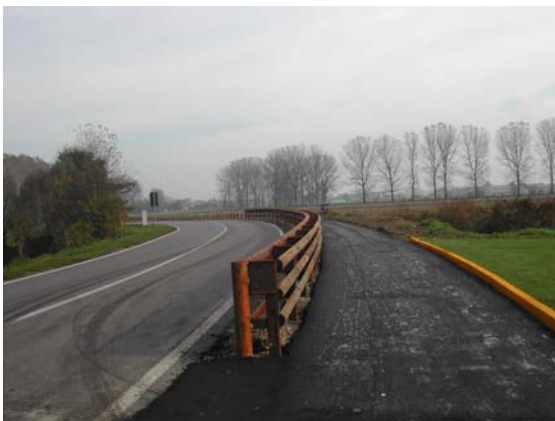
Una curva particolarmente pericolosa con palificate rinforzate in comune di Tribiano Foto di C. Boca

individuare come le più pericolose dal punto di vista della sicurezza, invece di usare normali *new jersey* in cemento, si è scelta una tipologia rivestita in legno che assicura uguale sicurezza, ma che richiama le palizzate tipiche del paesaggio agricolo.

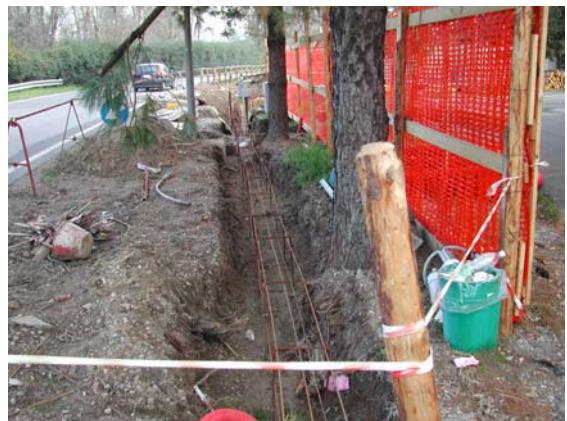
Spostamento della recinzione del Comune di Tribiano Foto di C. Boca

Nel corso dei lavori, abbiamo anche dovuto spostare la recinzione del Municipio di Tribiano, per permettere alla pista ciclabile di correre in sicurezza a fianco della strada provinciale.

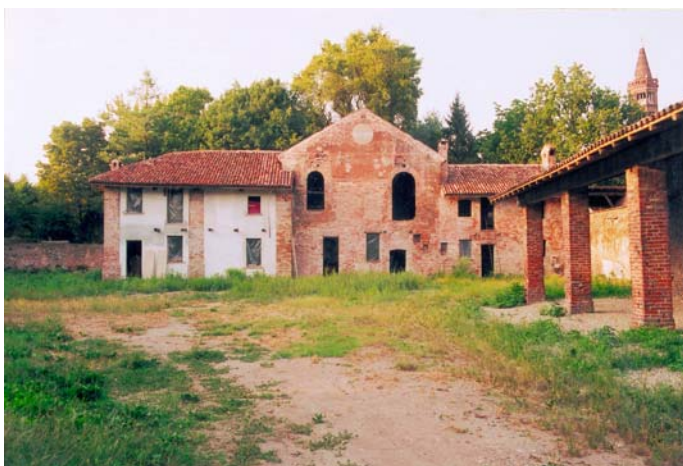
Il Mulino dell'Abbazia di Chiaravalle, risalente al XII° sec., versava in pessime condizioni e rischiava il crollo a causa del tetto pericolante e del dissesto dei muri portanti. Per questi motivi la Comunità Monastica nel 1995 aveva commissionato al proprio tecnico di fiducia un progetto per la messa in sicurezza di questo importante manufatto e per un adeguato recupero. Risale al gennaio 1996 la prima richiesta di finanziamento al Parco per l'attuazione del progetto altrimenti irrealizzabile. Nel contempo fu manifestata la disponibilità da parte dell'Autostrada Serenissima S.p.a ad erogare, a fondo perduto e ai sensi della Legge n. 512/82, un contributo per il restauro dell'edificio. Nel 1999 venne firmato dai legali rappresentanti (Comune di Milano, CCIAA di Milano e Provincia di Milano) l'accordo preliminare con l'Autostrada Serenissima con il quale si destinava, tra gli altri, anche un finanziamento per il restauro conservativo del Mulino di Chiaravalle. Nell'aprile del 2000 sono iniziati i lavori di restauro.

Il Mulino di Chiaravalle, alle porte di Milano Foto di S. Fiorillo

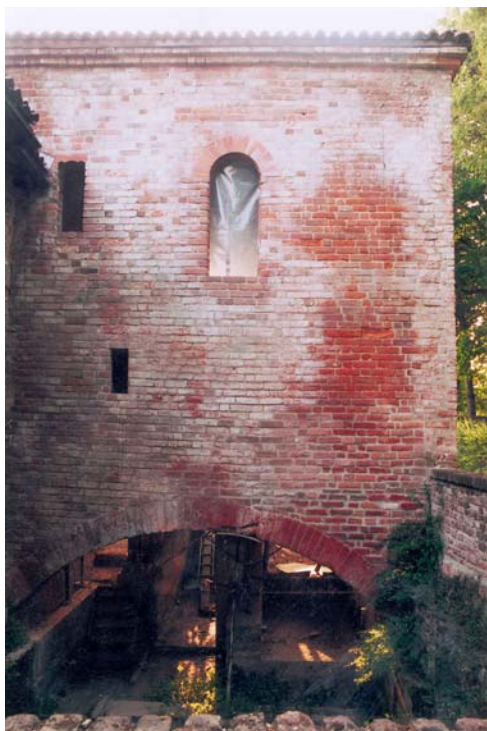
L'arco sospeso sul corso d'acqua Foto di S. Fiorillo

pavimentazione di diversi centimetri in massello di cemento. Questo peso mal distribuito e non legato da rete o ferri ha messo in crisi tutta la struttura di supporto compreso gli archi sottostanti, in particolare l'arco centrale con funzione di rompitratta dove insistono le travi che compongono la soletta.

Dopo un'attenta analisi dei carichi, per far sì che la struttura lignea che sostiene la soletta (travi e assiti) rimanga intatta nel tempo e non subisca alcuna trasformazione, si è pensato di rafforzarla con un sistema strutturale seguendo parzialmente il metodo Turrini-Piazza che consiste in una collaborazione tra un massello in c. a. con rete elettrosaldata e ferri ad aderenza migliorata di diametro 12/16/18 graffiati alle pareti perimetrali con resina.

Per quel che riguarda la soletta nel corpo a nord dell'edificio centrale, visto lo stato di particolare degrado precedentemente descritto, si è intervenuti legando tutte le pareti perimetrali tramite perforazioni incrociate a distanze di circa 30 cm e una profondità di 1-1.30 m dove poi sono state inserite barre in acciaio da 12 mm poi annegate con malte espansive. Le varie travi della soletta che insistono sull'arco centrale sono state sospese singolarmente tramite tiranti in acciaio *inox* che dalla trave vanno ad affrancarsi con dadi da 2 putrelle HE che corrono parallelamente allo stesso arco; il tutto poi è stato "annegato" nel massello.

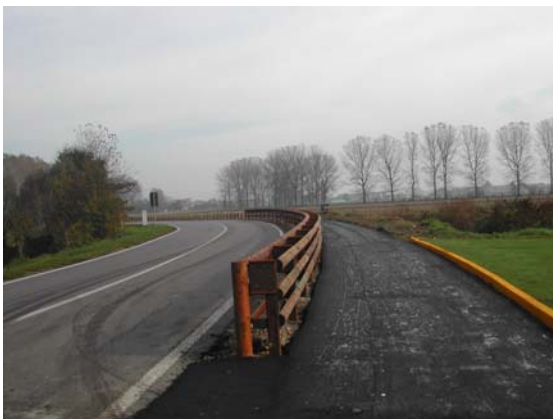
Una curva particolarmente pericolosa con palificate rinforzate in comune di Tribiano Foto di C. Boca

individuare come le più pericolose dal punto di vista della sicurezza, invece di usare normali *new jersey* in cemento, si è scelta una tipologia rivestita in legno che assicura uguale sicurezza, ma che richiama le palizzate tipiche del paesaggio agricolo.

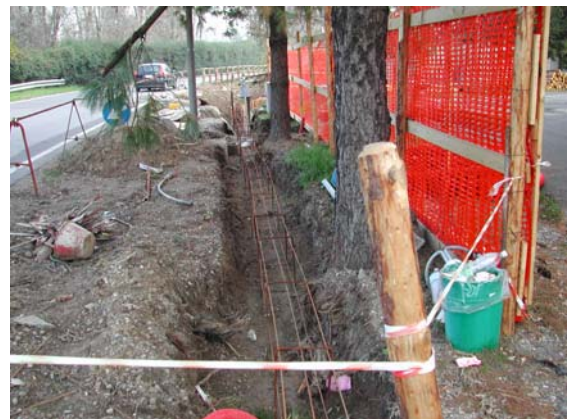
Spostamento della recinzione del Comune di Tribiano Foto di C. Boca

Nel corso dei lavori, abbiamo anche dovuto spostare la recinzione del Municipio di Tribiano, per permettere alla pista ciclabile di correre in sicurezza a fianco della strada provinciale.
