RECUPERI ARCHITETTONICI

MULINO DI CHIARAVALLE

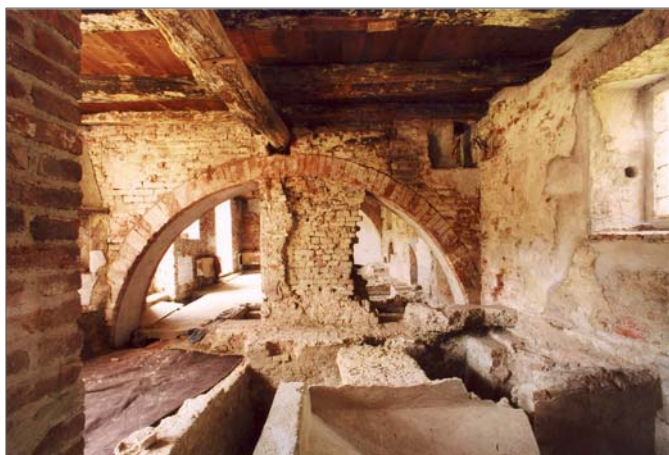
Restauro dell'arco e messa in luce delle vasche affioranti del corpo est foto di S. Fiorillo

Durante la pulizia generale e gli scavi del piano terra per creare un'intercapedine di aerazione sono affiorate diverse vasche, la cui funzione per adesso non è chiara. Probabilmente operavano come decantatori, tramogge con filtri per i prodotti provenienti dalla macinazione. Durante lo stesso scavo sono affiorate tracce che ci portano a immaginare i molteplici impianti che si sono alternati. Nello stesso locale sono affiorati perni filettati piombati nei grossi blocchi di pietre che formavano la platea operativa. Si possono, inoltre, immaginare i tipi di macchina, osservando le impronte dei loro basamenti scavate nella pietra, come anche le abrasioni sulle pareti lasciate dalla rotazione di pulegge e anche dalle cinghie di trasmissione. Non meno importanti sono i resti di stucco a base di zolfo come pure le tracce dei grassi di lubrificazione presenti per via del dilavaggio lungo le pareti.

Il corpo est dell'edificio è di prevalente interesse socio-economico. Ritenuto la casa del mugnaio, è stato costruito intorno al XV secolo e posto a ridosso dell'edificio centrale preesistente. Al piano terra di questo edificio si è formata sul pavimento una stratificazione di circa sessanta centimetri dove è facile

notare tutta l'evoluzione. Si parte da poche tracce di un pavimento a coccio pesto, successivamente coperte una pavimentazione in mattoni. Da questa passiamo a circa sette strati di pavimentazione in battuto d'argilla, poi a piastrelle di cotto, databili a fine ottocento, e per arrivare in fine nel novecento, in periodo abitativo, al battuto di cemento dato a spessore.

Sono affiorati, inoltre, i canaletti costruiti in cotto che, da quanto si può intravedere, avevano l'ufficio di distribuire l'acqua, prevalentemente dal fossato, ai locali interni del Mulino e ai locali prospicienti, cioè refettorio, cucina, latrine, ecc.
